S12 Pääteiden parantamisratkaisut

Keskikaiteellisen ohituskaistaosuuden kunnossapito

Kantatie 54 Lopella

Tiehallinnon selvityksiä 39/2003

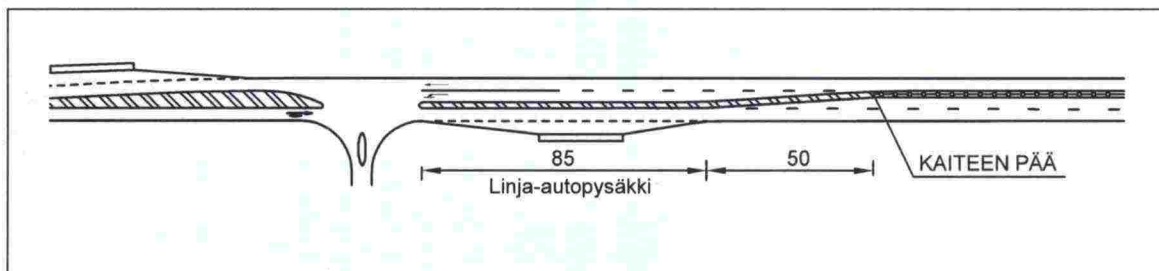
Ohituskaistan ja keskikaiteen alkupää sijaitsee kanavoidussa liittymässä. Liikenteenjakajamerkki kaiteen alkupäässä on ajettu kumoon lukuisia kertoja ja ainakin yksi kaiteen päähän ajo on kirjattu. Ilmeisesti kaistajärjestelyt ja nelihaaraliittymä vievät kuljettajan havaintokapasiteettia, jolloin ajolinja saattaa ohjautua liiaksi vasemmalle (kuva 6-1). Vastasuunnan kääntymiskaistan vuoksi keskikaiteeseen tehty tiukahko mutka on hankala aurauksen kannalta.

Kuva 6-2. Keskikaiteellisen ohituskaistan aloitus kanavoidusta liittymästä /4/.

Lopen kohteen toteutuksen jälkeen valmistuneissa ohituskaistojen suunnitteluohjeluonnoksessa /4/ keskikaide esitetään aloitettavaksi kauempaa liittymästä vastasuunnan kääntymiskaistojen jälkeen (kuva 6-2). Lopen kokemusten valossa tämä vaikuttaa perustellulta ratkaisulta. Tällöin vältetään kanavoinnin aiheuttama mutka kaiteeseen, mikä helpottaa samalla myös aurasta ja höyläystä.
